Levantamento estatístico da inspecção, diagnóstico e reparação de revestimentos por pinturas em fachadas rebocadas

R. Pires^a, J. Brito^{a†}, B. Amaro^a, C. Pereira^a

^a Instituto Superior Técnico (IST), Universidade de Lisboa (UL), Av. Rovisco Pais 1, 1049-001, Lisboa, Portugal

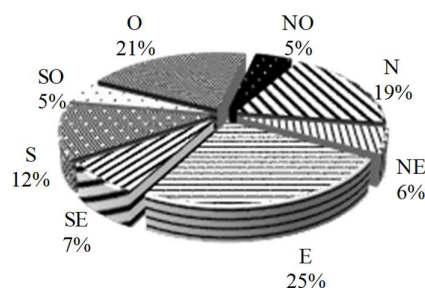
Figura 1 - Distribuição das fachadas inspeccionadas segundo a sua orientação.

A distribuição das fachadas quanto à orientação solar é apresentada na Figura 1. A distribuição é sensivelmente homogénea, ainda que a quantidade de fachadas orientadas a Sul esteja em ligeira minoria. Mais adiante, estuda-se a influência deste parâmetro na patologia.

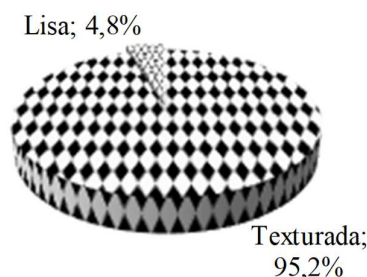
Figura 2 - Distribuição das fachadas inspeccionadas segundo o tipo de superfície (texturada ou lisa).

Na amostra, há uma clara predominância das superfícies texturadas sobre as lisas (Figura 2). Não tendo sido critério de selecção / exclusão para as inspecções, é um parâmetro directamente associado com alguns estados patológicos.

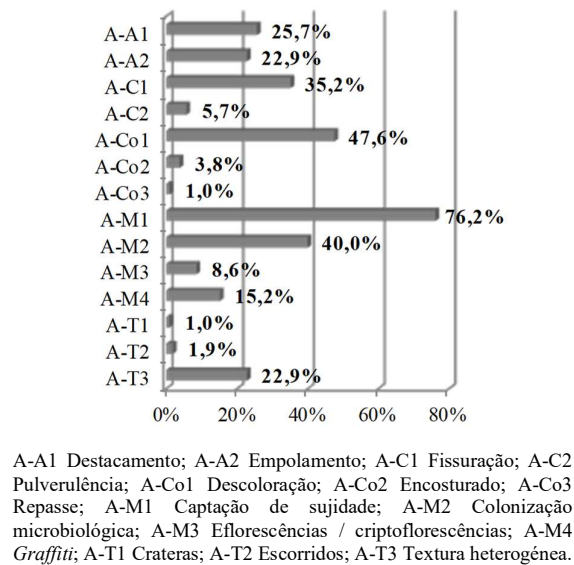
Figura 3 - Frequência relativa das anomalias identificadas (relativas ao número de fachadas inspeccionadas).

“Empolamento” (A-A2) é o termo utilizado para designar a deformação convexa da película (ilusão de “bolhas”). Este fenómeno surge a partir de um destacamento localizado de uma ou mais camadas do revestimento por pintura, verificando-se com uma frequência de 22,9% (Figura 3).

Segundo a Figura 4, que relaciona a contribuição de cada anomalia no total da amostra, a fissuração (A-C1) é a 4ª anomalia mais frequente, correspondendo a 11,5% da totalidade de ocorrências e a uma probabilidade de se desenvolver numa fachada de 35,2%, segundo a Figura 3.

Um dos tipos mais comuns de alteração cromática é a descoloração (A-Co1), a qual se identifica visualmente pela perda parcial da cor original da fachada. Este fenómeno foi identificado em 47,6% das fachadas inspeccionadas, sendo a segunda anomalia mais provável em revestimentos por pintura (Figura 3). A anomalia, segundo a experiência em campo, tende a cobrir a área de fachada quase na totalidade, sendo o seu valor médio de ocupação de fachada de 89% da área total. A relação entre a extensão e a gravidade da anomalia é directa, uma vez que a gravidade da anomalia é avaliada de acordo com a sua extensão, nunca considerando, no entanto, o nível 2, pois não compromete o desempenho de protecção do revestimento;; verificando-se extensões muito elevadas, tem de se considerar a afectação na salubridade e aspecto estético do edifício, pelo que em 96% dos casos foi diagnosticado com um nível de gravidade 1 (intervenção até a um ano) (Figura 6), ou seja, em todos os casos com área superior a 5%.

O desenvolvimento de microrganismos (A-M2) corresponde a 13% das anomalias verificadas em campo (Figura 4), valor que se traduz na probabilidade de 40% de ocorrência numa fachada (Figura 3). Em 17% dos casos, esta anomalia desenvolveu-se ao ponto de necessitar de intervenção urgente (Nível 2 - até 6 meses) (Figura 6).

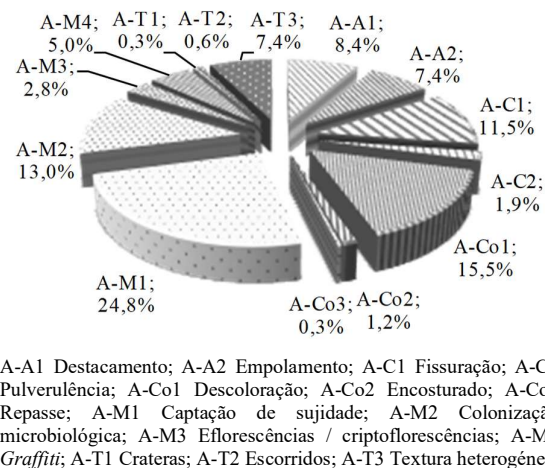
Figura 4 - Frequência relativa das anomalias no total de anomalias observadas na amostra.

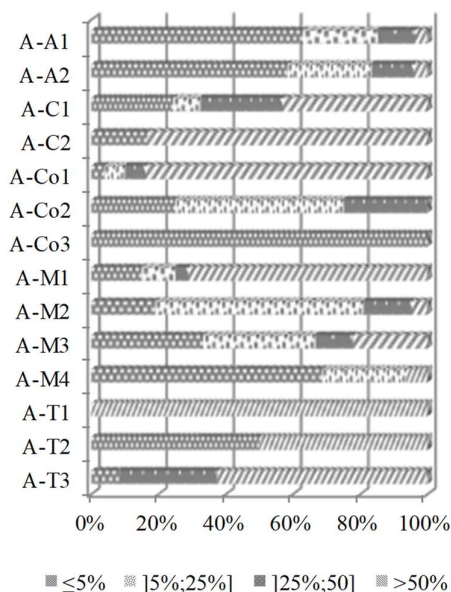
A-A1 Destacamento; A-A2 Empolamento; A-C1 Fissuração; A-C2 Pulverulência; A-Co1 Descoloração; A-Co2 Encosturado; A-Co3 Repasse; A-M1 Captação de sujidade; A-M2 Colonização microbiológica; A-M3 Eflorescências / criptoflorescências; A-M4 *Graffiti*; A-T1 Crateras; A-T2 Escorridos; A-T3 Textura heterogênea.

Figura 5 - Extensão da anomalia relativamente à área total de fachada pintada.

Para ambas as anomalias, existe uma relação directa entre a extensão da superfície afectada e a gravidade (nível de urgência de intervenção) atribuída. A Figura 5 apresenta a frequência de anomalias detectadas de acordo com a área de fachada pintada afectada. Assim, definem-se quatro níveis (menor do que 5%, entre 5% e 25%, entre 25% e 50% e maior do que 50%) e, para cada anomalia, apresenta-se o gráfico da frequência relativa das observações. A anomalia A-A1 apresenta cerca de 60% dos casos com uma área afectada inferior a 5% e a anomalia A-A2 apresenta um número de casos superior a 50% com área afectada inferior a 5%. A Figura 6 apresenta a distribuição de observações de acordo com o nível de gravidade da anomalia detectada. Definem-se três níveis, em que 2 é o mais grave (intervenção imediata) e 0 o menos grave (monitorização da anomalia). Verifica-se que as anomalias A-A1 e A-A2 apresentam uma frequência de casos com nível de gravidade 2 equivalente ao número de casos com área superior a 5%. De facto, comparando as Figuras 5 e 6, pode-se concluir que, para valores de área afectada superiores a 5%, se considera que há urgência na reparação (nível 2), sendo que isto ocorre com uma frequência de 37%, no caso dos destacamentos (A-A1) e de 42% em empolamentos (A-A2).

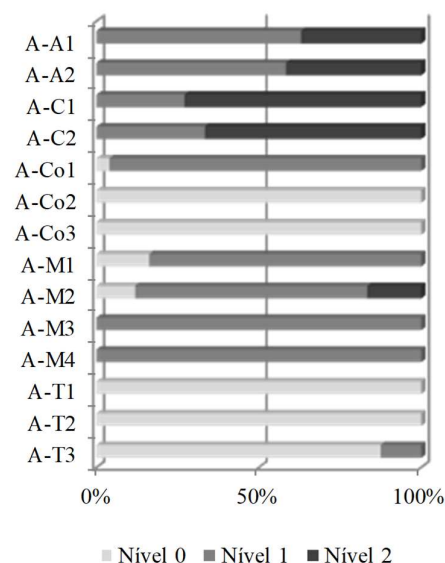
Figura 6 - Níveis de gravidade / urgência de intervenção de cada anomalia.

A fissuração diagnosticada na amostra não se associa com problemas de segurança estrutural, ainda assim recomendou-se intervenção imediata (Nível de gravidade 2) em 73% dos casos, atendendo às consequências que pode ter a entrada de água em fissuras de espessura mais alargada (Figura 6), e actuação no prazo de um ano (Nível de gravidade 1) para os restantes.

Segundo o trabalho de campo, ambas as anomalias constituem um fenómeno pouco frequente, verificando-se em apenas 3,8% das fachadas inspeccionadas, no caso do encosturado (A-Co2), e em 1,0%, no caso de repasse (A-Co3) (Figura 3). Adicionalmente, o nível de gravidade das anomalias observadas foi sempre baixo, constituindo apenas anomalias a monitorizar (Figura 6).

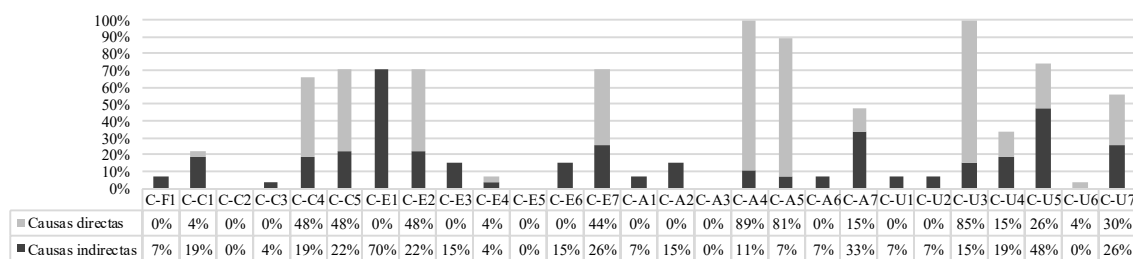
Figura 7 - Contribuição das causas para a ocorrência da anomalia A-A1 Destacamento.

Nas Figuras 7 e 8, está representada a contribuição de cada tipo de causa para a ocorrência de

destacamentos (A-A1) e empolamentos (A-A2), respectivamente. As condições que propiciam o desenvolvimento destes fenómenos relacionam-se com a presença de água (C-A4 Humidade interna e C-A5 Água exterior), visto que a humidade existente no interior das paredes, qualquer que seja a sua fonte, assim como a água da chuva ajudam à desagregação dos materiais e propagação rápida da anomalia. No caso dos empolamentos, regista-se que a causa C-A5 é menos influente do que para os destacamentos, uma vez que a penetração da água da chuva na película ou entre a película e o substrato não se verifica em tantos casos (75% para empolamentos e 88% para destacamentos).

Deve ainda destacar-se a influência da causa C-E1 Incumprimento do caderno de encargos, ou seja, inconformidade entre a prescrição e a execução, em qualquer dos requisitos impostos no documento para ocorrência das anomalias A-A1 e A-A2 enquanto causa indirecta. A relevância desta causa, apresentada nas Figuras 7 e 8, vem realçar a importância da execução dos trabalhos de acordo com o foi preconizado em projecto, principalmente em anomalias em que há uma grande influência das condições do suporte aquando da aplicação do acabamento.

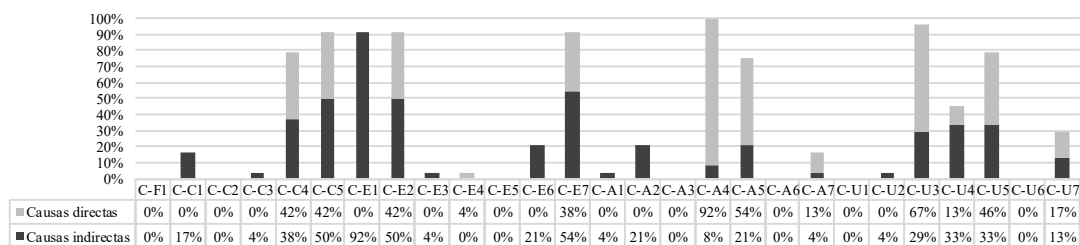
Figura 8 - Contribuição das causas para a ocorrência da anomalia A-A2 Empolamento.

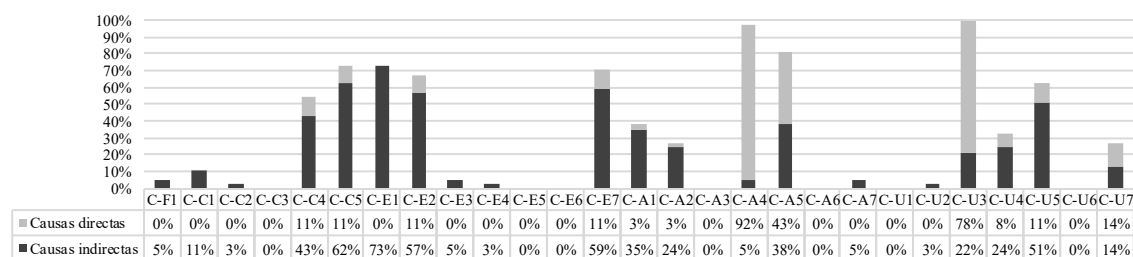
Figura 9 - Contribuição das causas para a ocorrência da anomalia A-C1 Fissuração.

Neste sentido, verificou-se que a deficiente preparação do substrato (C-C4 Prescrição incorrecta / omissa do tratamento prévio do substrato, C-C5 Negligência nas condições a exigir ao suporte, C-E2 Preparação do substrato omissa ou deficiente), o inadequado encaminhamento da água da chuva (C-A5) e a humidade interna das paredes (C-A4) são factores decisivos no aparecimento desta anomalia (Figura 9). Adicionalmente, a manutenção ausente / inadequada (C-U3) também se revela determinante quando está em causa a possibilidade de ocorrência de fissuração.

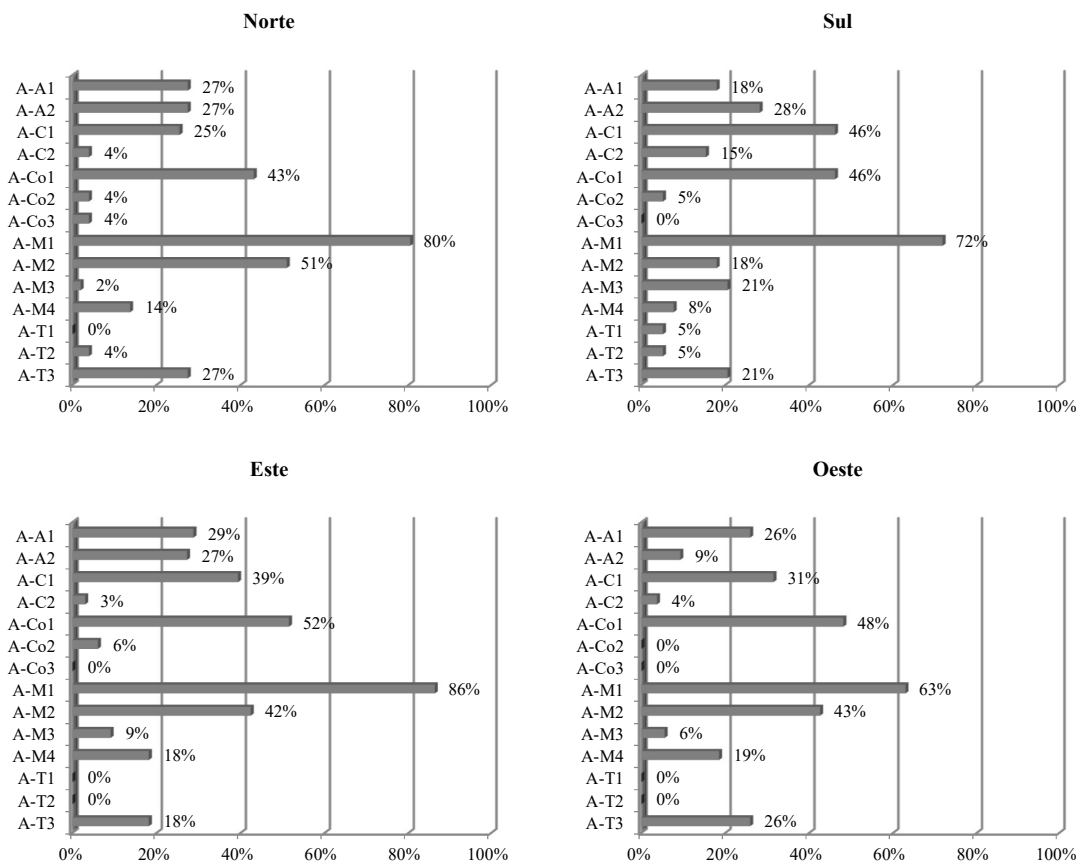
A-A1 Destacamento; A-A2 Empolamento; A-C1 Fissuração; A-C2 Pulverulência; A-Co1 Descoloração; A-Co2 Encosturado; A-Co3 Repasse; A-M1 Captação de sujidade; A-M2 Colonização microbiológica; A-M3 Eflorescências / criptoflorescências; A-M4 *Graffiti*; A-T1 Crateras; A-T2 Escorridos; A-T3 Textura heterogénea.

Figura 10 - Frequência de ocorrência das anomalias segundo a orientação da fachada.

Relativamente à influência da orientação das fachadas no desenvolvimento da anomalia, a Figura 10 apresenta o tratamento dos dados recolhidos em campo. Ainda que a distribuição de casos de fissuração relativamente à orientação a Este e Oeste não seja muito contrastante (39% e 31%, respectivamente), verifica-se uma maior tendência de fissuração da película nas fachadas orientadas a Sul (46%) e menor a Norte (25%), indicando que a maior exposição a radiação solar (C-A1) provoca movimentos (térmicos) na película que levam à rotura da mesma (causa mais provável em 38% dos casos registados).

Comprovando a relação entre o fenómeno de pulverulência e a exposição solar (Figura 10), verificou-se que as fachadas mais expostas à radiação (Sul e Oeste) são aquelas onde mais se desenvolve a anomalia (com maior relevância para Sul - 15% das fachadas orientadas a Sul apresentaram pulverulência, enquanto apenas se registaram ocorrências em 4% das fachadas orientadas a Norte).

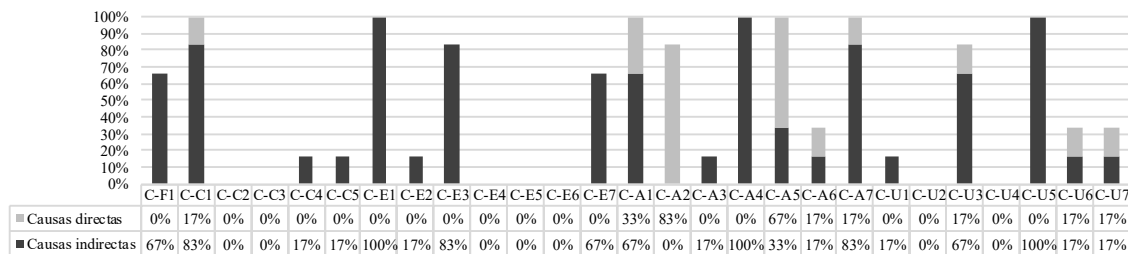
Figura 11 - Contribuição das causas para a ocorrência da anomalia A-C2 Pulverulência.

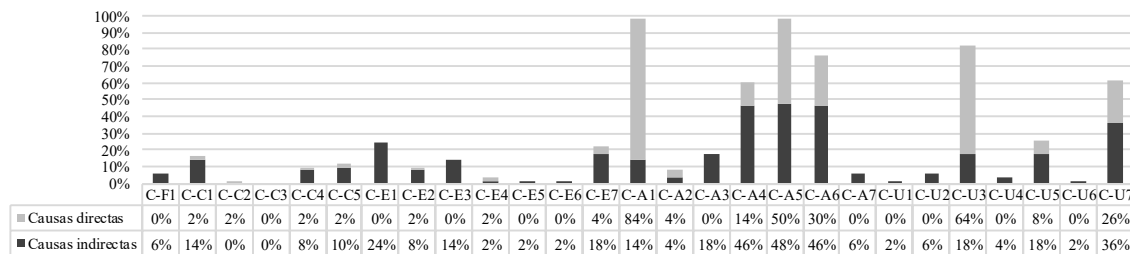
Figura 12 - Contribuição das causas para a ocorrência da anomalia A-Co1 Descoloração.

Segundo a Figura 12, as causas directas mais influentes são C-A1 Radiação solar, C-A5 Água exterior, C-A6 Poluição e C-U3 Manutenção ausente / inadequada. A água tem um forte potencial de lavagem dos pigmentos, sobretudo em fachadas que já estão em serviço há bastante tempo sem terem sido sujeitas a qualquer tipo de intervenção. É também responsável pela fixação de partículas poluentes (C-A6) que, muitas vezes, reagem e alteram homogeneamente a coloração de uma fachada.

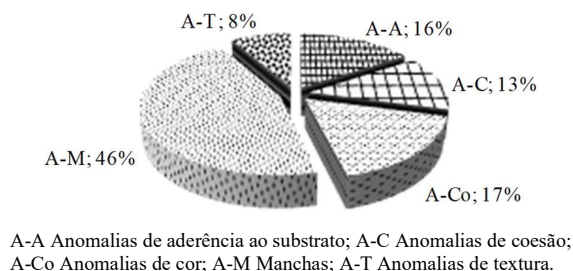
Figura 13 - Frequência relativa dos grupos classificativos das anomalias observadas na amostra.

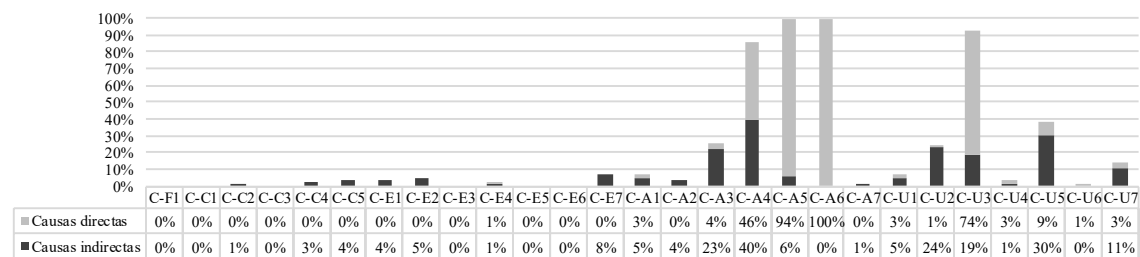
Figura 14 - Contribuição das causas para a ocorrência da anomalia A-M1 Captação de sujidade.

Comparando as Figuras 14 e 15, as anomalias de manchas mencionadas advêm de causas directas semelhantes, com predominância nas correlações com C-A4 Humidade interna (presença de água no interior da película), C-A5 Água exterior (por acção da chuva ou condensação superficial) e C-A6 Poluição, admitindo-se que estes agentes são os principais responsáveis pelo seu desenvolvimento e agravamento. A causa C-A6 Poluição, no caso da anomalia A-M2 Colonização microbiológica deve-se ao facto de as partículas poluentes se fixarem à parede e em alguns casos estas partículas poderem conter elementos orgânicos se desenvolvem (fungos, algas e outros tipos de microrganismos) na presença simultânea de água. De forma a comprovar a relação com a presença de água, verifica-se que as fachadas orientadas a Norte (menor exposição solar diária) têm uma frequência de 51% desta anomalia, enquanto aquelas voltadas a Sul reduzem a frequência a 18% (Figura 10). Entre Este e Oeste, verifica-se equilíbrio, correspondendo a 42% e 43%, respectivamente. Quanto ao nível de gravidade destas anomalias, em geral não afectam muito o funcionamento protector da película, a não ser em termos estéticos, tendo-se recomendado na maioria dos casos intervenção até um ano (Nível 1). No entanto, 17% dos casos de colonização microbiológica foram considerados urgentes, com necessidade de intervenção num prazo de seis meses (Nível 2). Estes casos mais graves correspondem a situações em que, além da colonização microbiológica, se observava simultaneamente sinais evidentes de ocorrência de infiltrações.

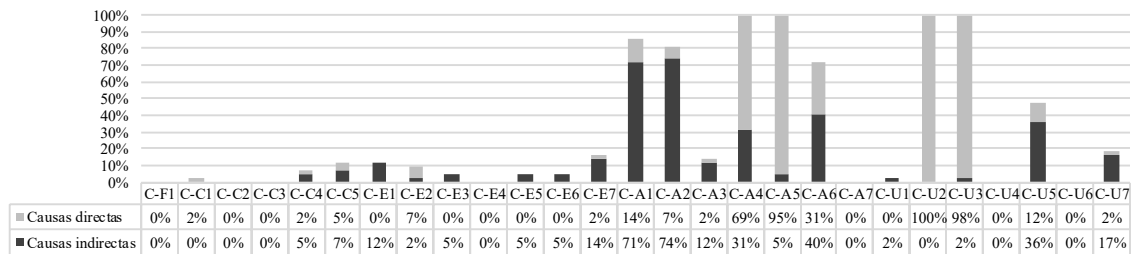
Figura 15 - Contribuição das causas para a ocorrência da anomalia A-M2 Colonização microbacteriológica.

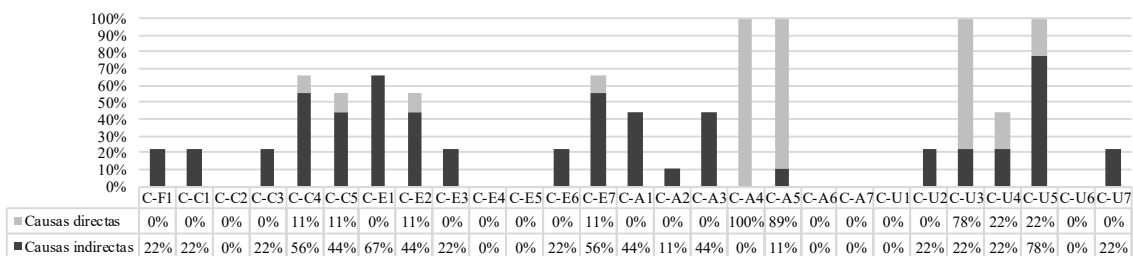
Figura 16 - Contribuição das causas para a ocorrência da anomalia A-M3 Efflorescências / criptoflorescências.

A Figura 16 mostra a contribuição das principais causas para o desenvolvimento destas anomalias. Associado à origem directa do problema, observa-se que a água é um agente indispensável para o desenvolvimento desta anomalia, podendo-se advir do interior da parede (C-A4), ou do exterior (C-A5) devido à acumulação e permanência em zonas sem drenagem, levando à infiltração nas camadas internas dos sistemas de pintura ou mesmo na interface entre o primário e o substrato.

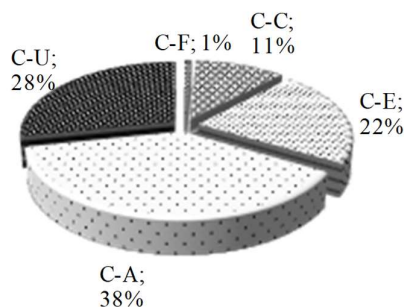
C-F Causas de fabrico / armazenamento; C-C Erros de concepção; C-E Erros de execução; C-A Acções ambientais; C-U Erros de utilização / manutenção.

Figura 17 - Distribuição das causas pelos grupos classificativos.

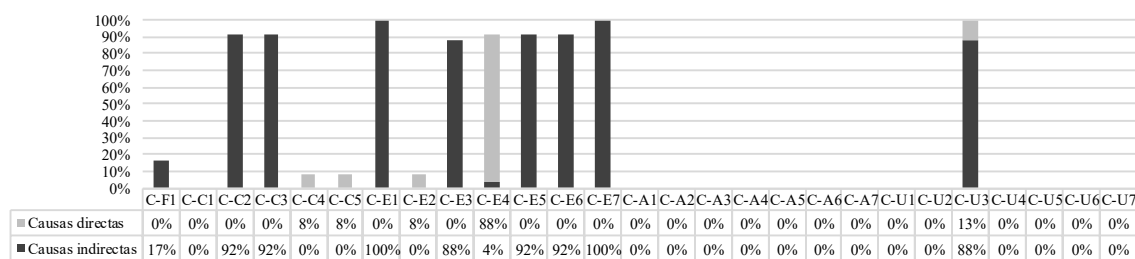
Figura 18 - Contribuição das causas para a ocorrência da anomalia A-T3 Textura heterogênea.

C-FI Defeitos de fabrico / armazenamento; C-C1 Prescrição incorrecta ou omissa do produto / esquema de pintura e/ou seus componentes, face ao fim a que se destinam; C-C: Prescrição incorrecta ou omissa do método de aplicação; C-C3 Prescrição incorrecta ou omissa das condições ambientais de aplicação; C-C4 Prescrição incorrecta ou omissa do tratamento prévio do substrato; C-C5 Negligência nas condições a exigir ao suporte; C-E1 Incumprimento do caderno de encargos; C-E2 Preparação do substrato omissa ou deficiente; C-E3 Erros na formulação do produto ou na mistura de componentes; C-E4 Método de aplicação inadequado ou mal executado; C-E5 Desrespeito do tempo de secagem entre demãos; C-E6 Aplicação em condições ambientais adversas; C-E7 Fiscalização / controlo de qualidade insuficiente; C-A1 Radiação solar; C-A2 Temperatura extrema; C-A3 Gases; C-A4 Humidade interna; C-A5 Água exterior; C-A6 Poluição; C-A7 Erosão; C-U1 Acção humana; C-U2 Acção microbacteriológica; C-U3 Manutenção ausente / inadequada; C-U4 Roturas em tubagens / inundações; C-U5 Ventilação insuficiente da construção; C-U6 Acções de atrito inerentes ao uso; C-U7 Envelhecimento natural.

No entanto, quando nem todos os aspectos de aplicação são executados segundo as boas práticas, pode ocorrer outro tipo de irregularidades locais da textura, que se classificam de A-T3 Textura heterogênea. Na maior parte dos casos, a anomalia é quase imperceptível a um observador menos atento, mas por vezes, em tintas texturadas, os elementos que conferem a textura estão mal distribuídos, concentrando-se, sobretudo, em locais até onde, aparentemente, se estendeu o movimento do rolo, na execução. Na amostra em estudo, foi possível identificar esta anomalia em 22,9% das fachadas (Figura 3). Segundo a Figura 18, ainda que a causa directa mais comum seja a C-E4 - método de aplicação inadequado ou mal executado, indirectamente pode dever-se a um defeito de fabrico do produto (quando é menos fluido do que seria expectável ou as cargas estão mal diluídas), de mistura dos componentes, do tratamento do substrato (demasiado rugoso nessas zonas), do desrespeito pelos tempos de secagem e, em último caso, da técnica de execução, aliada a um fraco controlo de qualidade (C-F, C-C ou C-E). Não existindo correcção desta anomalia, assume-se também que a manutenção é inexistente (C-U3).

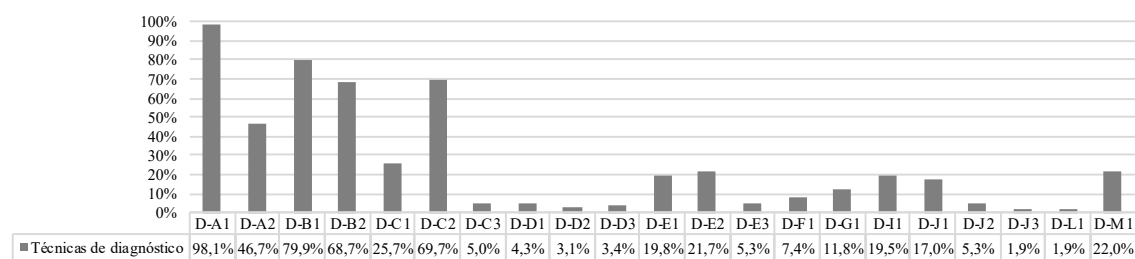
Figura 19 - Frequência dos métodos de diagnóstico recomendados para as anomalias detectadas.

D-A1 Observação visual; D-A2 Análise táctil; D-B1 Determinação da orientação solar; D-B2 Medição das condições termo-higrométricas do ar; D-C1 Termografia de infravermelhos; D-C2 Medição do teor de água superficial das paredes; D-C3 Medição do teor de água interno das paredes; D-D1 Condutivímetro; D-D2 Fitas colorimétricas; D-D3 Kit de campo para análise química; D-E1 Relação massa / área; D-E2 Medição em profundidade; D-E3 Ultra-sons; D-F1 Avaliação do grau de empolamento; D-G1 Avaliação do grau de fissuração; D-I1 Método do lápis; D-J1 Método da faca; D-J2 Método da quadricula; D-J3 Ensaio de tracção (método *pull-off*); D-L1 Método da fita adesiva; D-M análise da alteração de cor; D-M1 Especificação da cor pelo sistema de Munsell.

A Figura 19, reflecte as frequências relativas obtidas, resultantes da divisão das frequências absolutas dos métodos de diagnóstico preconizados pelo total de anomalias detectadas (323 anomalias).

Assim, à excepção do último método e das condições higrométricas do ar, os restantes foram realmente praticados no decorrer das inspecções, motivo pelo qual quase sempre foram considerados como aplicáveis e de utilização praticamente obrigatória em inspecções correntes, ainda que não sejam de diagnóstico directo das anomalias e suas causas. Da mesma forma, os ensaios D-C1 termografia de infravermelhos e D-C2 medição do teor de humidade superficial permitem obter informação relativa a humidade e temperatura do paramento, parâmetros associados com diversas anomalias, principalmente de manchas. A prescrição do ensaio D-C1 Termografia de infravermelhos é, no entanto, condicionada pelo custo do ensaio, tendo uma frequência menos elevada.

O elevado nível destrutivo de determinados métodos, como, por exemplo, D-C3 Medição do teor de água interno das paredes ou D-J3 Ensaio de tracção (método *pull-off*), limita a sua aplicabilidade, sobretudo quando a película é aderente e não existem vestígios de anomalias graves, para além dos limites do revestimento por pintura. A recomendação destes métodos apenas se aplica aos casos em que o revestimento apresenta elevados níveis de degradação do substrato, ou seja, dos rebocos e, por vezes, até das próprias alvenarias, uma vez que se considera indispensável a avaliação dos perfis de humidade das paredes mais afectadas.

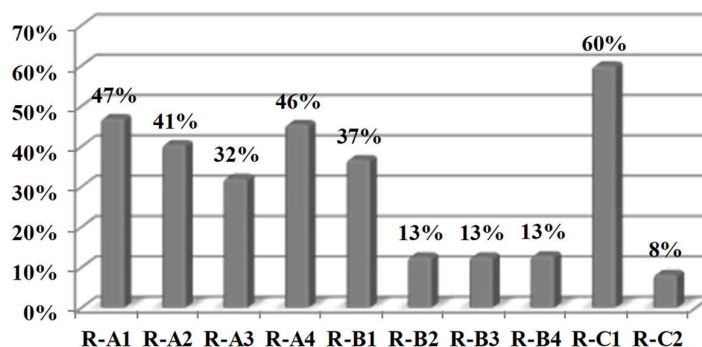
Figura 21 - Frequência das técnicas de reabilitação aconselhadas para as anomalias detectadas.

R-A1 Escovagem / despoejamento; R-A2 Lavagem manual com água e esponja; R-A3 Lavagem com água pressurizada (baixa pressão); R-A4 Limpeza química; R-B1 Remoção com ferramentas manuais ou mecânicas; R-B2 Remoção com água pressurizada (alta pressão); R-B3 Remoção com jacto abrasivo; R-B4 Decapagem química; R-C1 Repintura com produtos compatíveis adequados e aplicados nas condições especificadas pelo fabricante; R-C2 Repintura com produtos formulados especificamente para o tipo de anomalia em causa.

económica, elevam-na frequentemente à categoria de melhor solução de reparação. De facto, ainda que dentro do conjunto de técnicas de reparação aparente ser a menos recomendada (22,2% do total de recomendações), em valor absoluto a técnica R-C1 foi recomendada em 60% das anomalias (194 recomendações para 323 anomalias - Figura 21), como possível alternativa adequada para situações em que uma limpeza (R-A) se revele insuficiente ou como complemento de outras técnicas, uma vez que, quando se remove a película (R-B), se cria a necessidade de repintar a zona afectada. A repintura poderá realizar-se através da aplicação de esquemas já existentes ou através do refinamento dos esquemas de pintura, adequando-os a determinadas exigências, nomeadamente com a utilização de aditivos.
