S. FRUTUOSO REVISITADO OU A RECENTE REVITALIZAÇÃO DO MONUMENTO*

LUÍS F. DE O. FONTES
UNIDADE DE ARQUEOLOGIA

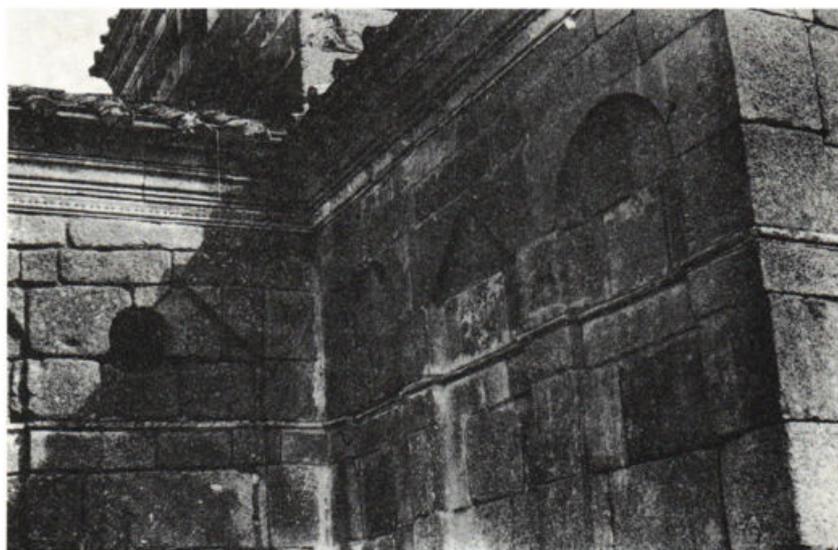
3 — Pormenor do telhado antes da substituição. Notar a intensa desagregação dos bordos das telhas.

Todos estes processos de corrosão tinham origem na infiltração de águas pluviais através do telhado⁴, que é constituído por

canais de telha plana de 0,50x0,55x0,035 metros, com rebordos laterais onde assentam as telhas de cobertura, curvas. As telhas foram fabricadas como aproximação às de tipologia romana, não possuindo porém, a mesma qualidade.

Sendo extremamente porosas, fortemente empenadas, com os cantos desagregados e encontrando-se cerca de 40% delas fracturadas, não constituíam qualquer isolamento, tanto mais quanto assentavam directamente no forro de madeira. O contacto directo da água com os madeirames suscitou o desenvolvimento de colónias de insectos e de fungos, e os escorrimentos intensos pelas paredes provocaram a lenta desagregação das argamassas, levando à abertura de fissuras e ao abatimento parcial e localizado de alguns arcos.

- Recuperação das telhas, ligando as partes fracturadas com grampos de arame zincado e linhadadas de sisal argamassadas;
- Colocação de um novo forro de cobertura, assente em barrote com intervalos de 0,20 metros, em madeira de castanho;
- Colocação de isoladores entre o forro de madeira e as telhas, com as seguintes sequência e características: A = placas de aglomerado de madeira (platex), com 0,005 metros de espessura; B = tela asfáltica, com 0,0025 metros de espessura; C = poliuretano transparente (plástico), com 0,001 metros de espessura; D = argamassa de cimento e areia com cerca de 0,025 metros de espessura, armada com rede de arame zincado, destinada essencialmente a adaptar-se às irregularidades dos canais, possibilitando o seu assentamento regular.

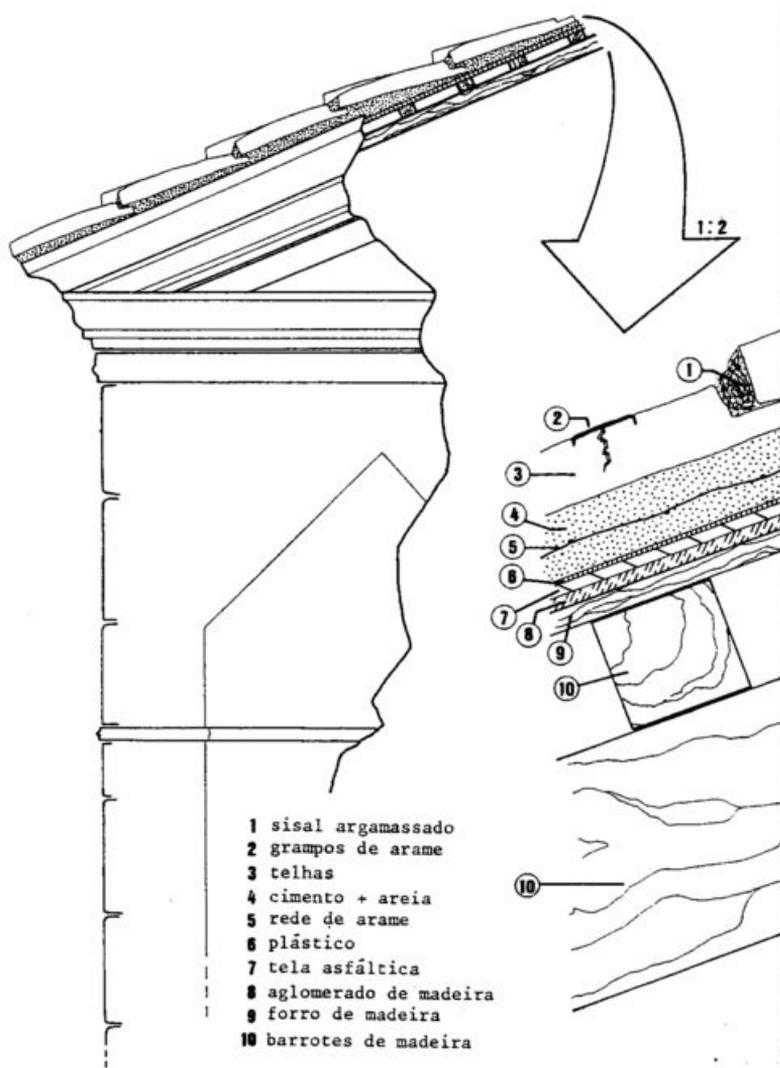
S. FRUTUOSO . NOVO SISTEMA DE COBERTURA

4 — Esquema descritivo da nova cobertura aplicada na capela.

Decorridos cerca de dois anos, a eficácia desta solução encontra-se perfeitamente demonstrada, tendo conseguido eliminar radicalmente qualquer infiltração de água. A sua durabilidade está prevista para mais de cinquenta anos.

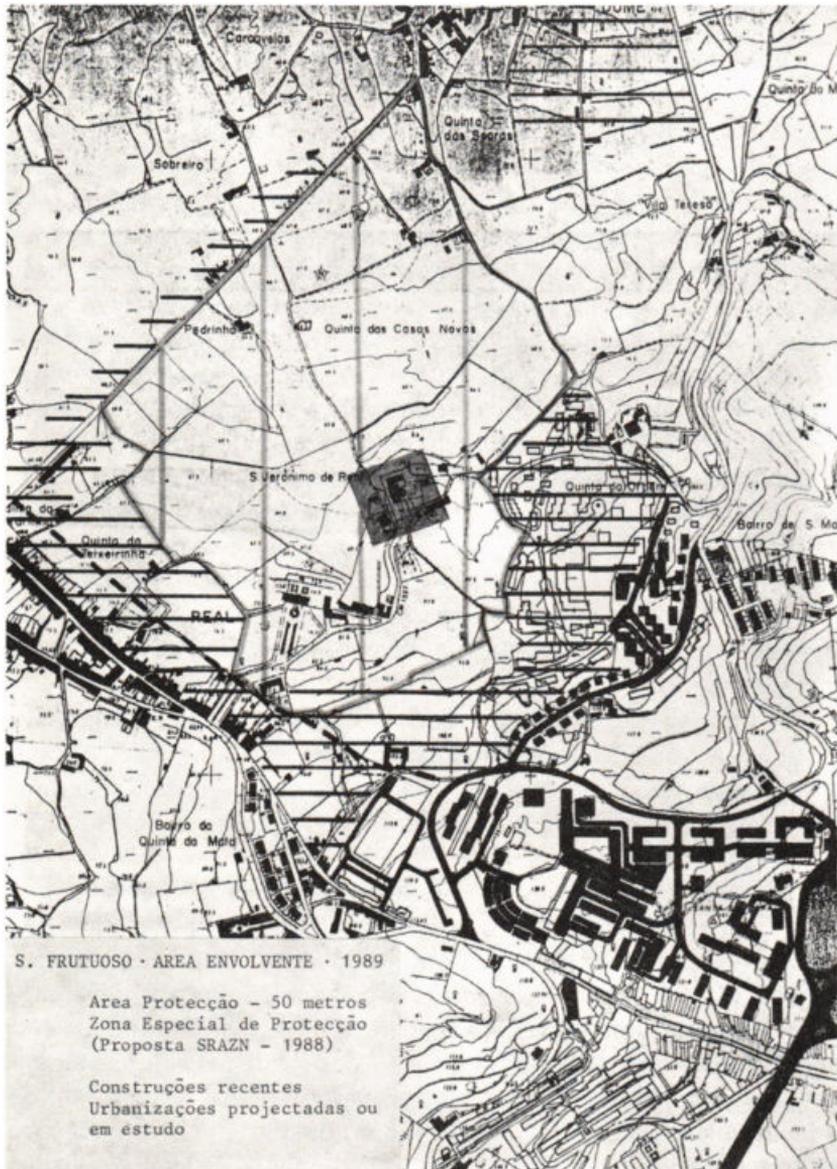
- 7 — Extracto das folhas 56 e 70 da Carta de Portugal, 1:25000, dos Serviços Cartográficos do Exército, com indicação da Zona de Protecção Especial proposta em 1987.

Obedecendo a esta perspectiva, a ZPE proposta (ver fig. 7) foi considerada como a que mais eficazmente poderia ser defendida,

embora transigisse, a Sul, com urbanizações e vias de comunicações projectadas⁶.
